Naturschutzfachliche Abschätzung zum Artenschutz

Bauvorhaben: DAS MOORITZ, Bahnweg 2, 82131 Gauting, Flurnr.: 554
Gmkg. Gauting

Bearbeitungsstand: 13.11.2025

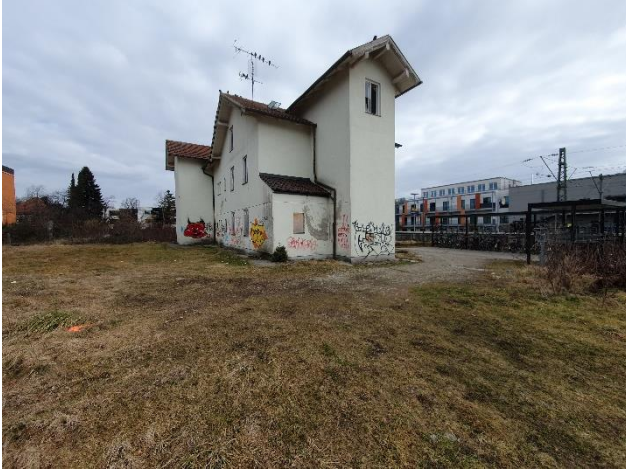
Abb. 1: Blick in Richtung Nordosten auf Gebäude; zu erkennen ist im rechten Bildrand der S-Bahnhof Gauting

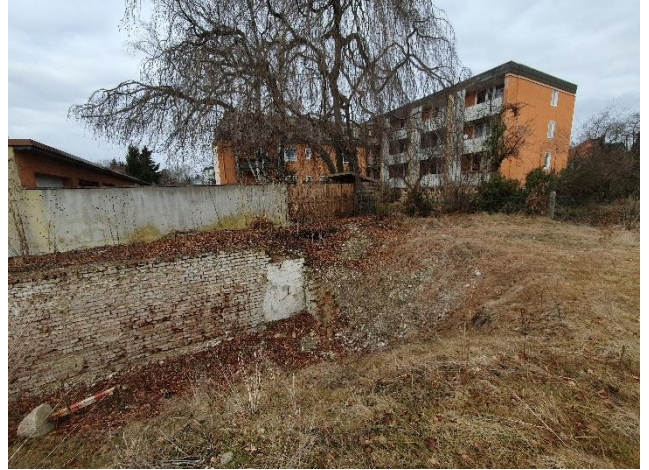
Neben der Untersuchung des Gebäudes wurde das Flurstück auf geeignete Habitate für Reptilien untersucht. Zum Zeitpunkt der Begehung war das Flurstück größtenteils frei von Gehölzen. Entlang der Gebäudelinie im Osten befinden sich Haselnussgebüsche im Süden zum Nachbargrundstück vereinzelt Weidenaufwuchs. Ein kleineres Gebäude an der Grenze zu Flur Nr. 557/10 (Gmkg. Gauting) wurde bereits abgebrochen. Die Kellerdecke wurde abgebrochen und die entstandene Grube nur in Teilbereichen mit Kies verfüllt.

Abb. 2: Blick in Richtung Süden auf die Vegetationsfläche

5. Vermeidung Schaffung von Lebensräumen für Reptilien und Amphibien:
 - Zur Vermeidung des Einwanderns von Reptilien oder Amphibien in den Baustellenbereich sind offene Kiesstrukturen, Kiesschüttungen und Baustellenpfützen zu vermeiden.
 - Nach Starkregen Ereignissen entstandene Vertiefungen/Mulden sind umgehend mit geeigneten Material aufzufüllen.
 - Aushubmaterial ist unverzüglich abzufahren oder — sofern eine Zwischenlagerung erforderlich ist — mittels amphibiendichten Zauns gegen das Einwandern von Individuen abzusichern.
6. Alle genannten Punkte sind möglichst zeitnah mit der unteren Naturschutzbehörde Starnberg abzustimmen und ggf. genehmigen zu lassen. Sollten Änderungen im Bauablauf oder Verzögerungen eintreten, sollte die Behörde mit einbezogen werden.

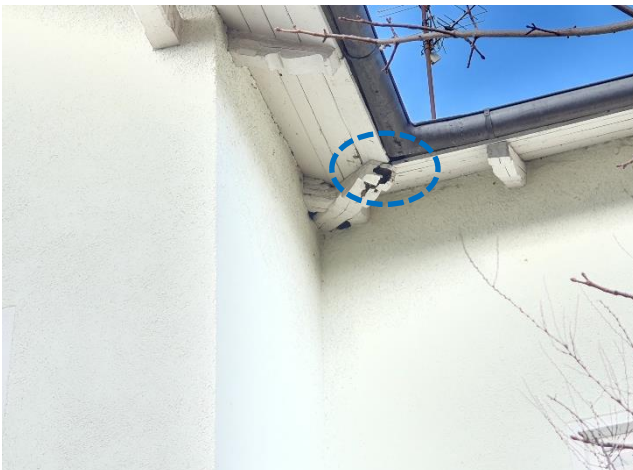
Die Äußere Seite des Gebäudes weist aufgrund ihrer Bauweise Vorsprünge, Überhänge oder Einschlupfmöglichkeiten (z. B. unterhalb Traufseite in Verkleidung) auf (Abb. 4). Diese eignen sich prinzipiell als Fortpflanzungsstätte für Brutvögel wie den Haussperling oder den Hausrotschwanz. Kotspuren oder Neststrukturen konnten dort nicht dokumentiert werden. Auf der Ostseite im Hauseck befindet sich eine weitere Verdachtsstelle an einer verfaulten Pfette. Dort konnten Spuren die auf eine Nutzung durch Gebäudebrüter hindeuten, dokumentiert werden (Abb. 3).

Abb. 3: Blick auf Fassade (Ostseite); zu erkennen ist die eingefaulte Pfette; darin befindet sich ein Vogelneest

- Betreuung der Abrissarbeiten.
 - Dokumentation und Koordination aller artenschutzrechtlicher Schritte und Maßnahmen.
3. In Anbetracht der vorgefundenen Strukturen sollten in die Planung speziell für Gebäudebrüter, Nistkästen und äquivalent für Fledermäuse, Flachkästen oder Höhlen in die Fassade integriert werden.

- für Gebäudebrüter können ein Sperlingskoloniehaus und ein Fassaden-Einbaukasten (z. B. Fa. Schwegler) installiert,
 - für Fledermäuse eine Fassadenhöhle und ein Flachkasten (z. B. Fa. Schwegler) integriert werden.

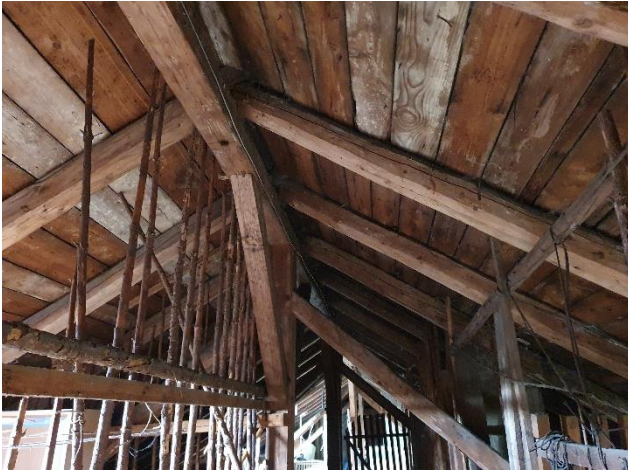
Der Dachstuhl ist mit Schalung konstruiert. Dachluken sind vorhanden (vgl. Abb. 5 – Abb. 8). Zum Zeitpunkt der Begehung konnte deutlich Zugluft festgestellt werden. Unter Berücksichtigung der vorgefundenen Spuren und Gegebenheiten kann eine Nutzung als Tagesversteck oder Hangplatz nicht ausgeschlossen werden die Eignung als Wochenstubenquartier ist eher unwahrscheinlich.

Abb. 5: Blick in Richtung Süden im Dachstuhl; zu erkennen ist die Verschalung

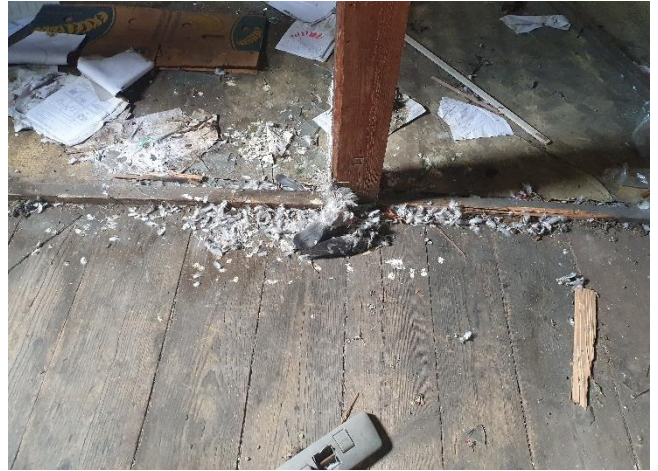
Der Dachstuhl des betroffenen Gebäudes wurde auf vorhandene Fledermäuse untersucht. Zusätzlich wurde auf Hinweise geachtet, die auf eine Nutzung als Quartier hindeuten wie z. B. vorhandene Kotspuren, verfärbte Balken oder abgetrennte Schmetterlingsflügel. Zum Zeitpunkt der Begehung waren keine Fledermäuse anwesend. Es konnten keine Spuren, die auf eine Nutzung als Wochenstube oder Tagesquartier hindeuten, erkannt werden. Allerdings konnten Kotspuren von anderen Säugetieren (vmtl. Marder) neben eines Taubenkadavers und ein Tagpfaunauge (*Aglais io*) dokumentiert werden.

Abb. 6: Standort im Dachstuhl, zu erkennen tote Taube

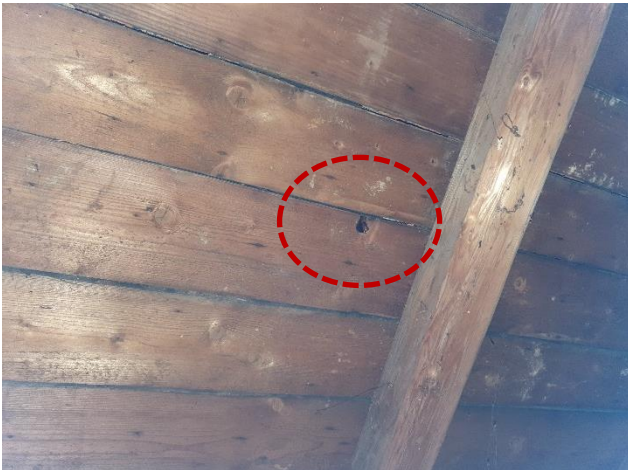
Abb. 7: Blick auf die Verschalung im Dachstuhl, zu erkennen lebender Tagfalter (rote Umrandung)

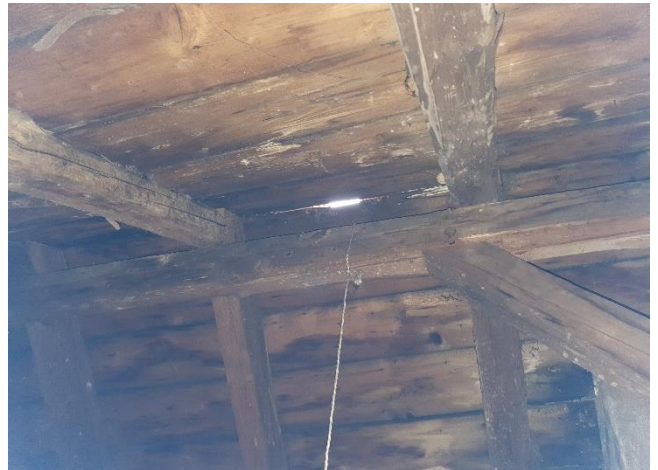
Abb. 8: Blick auf First im Dachstuhl, zu erkennen Undichtigkeit und verfärbte Balken durch eintretendes Regenwasser
